陥没危険度調査事例

連続波レーダによる高精度地下探査技術

地下10m以上の地盤構造や空洞を高精度で調査できる新しい探査技術です。堤防の脆弱部の発見やその対策効果の評価、的確な浸透対策のために必要な正確な堤防横断構造の把握等、河川堤防に考えられる多くの地盤問題に対応できます。

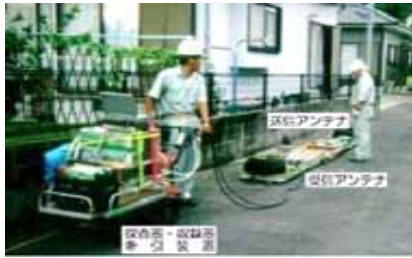
空洞調査の場合（プロフィール法）

計測装置・計測方法

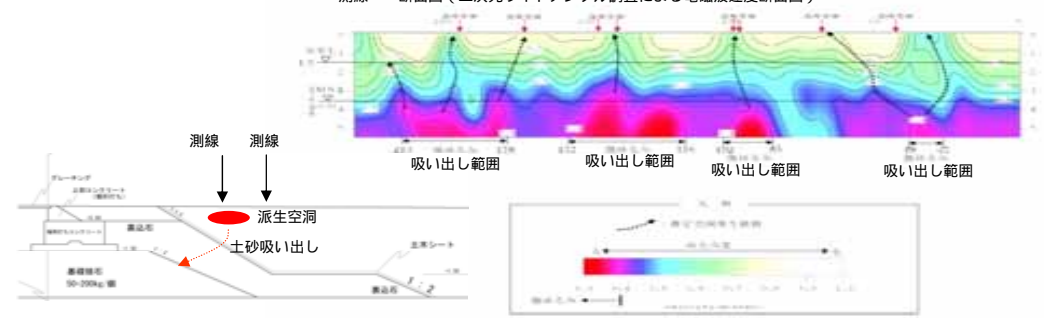
測線 断面図（二次元ワイドアングル調査による電磁波速度断面図）

港湾施設調査事例

空洞が多発する港湾岸壁部において、深部の土砂吸い出しポイントを把握した事例。従来の調査技術では浅部に派生した空洞の発見に止まり、調査後に空洞が再発する場合が多い。
